Utformning av slänter och räcken med hänsyn till bussars säkerhet

Utgivningsdatum: 2007-01-26

Utgivare: Ssau

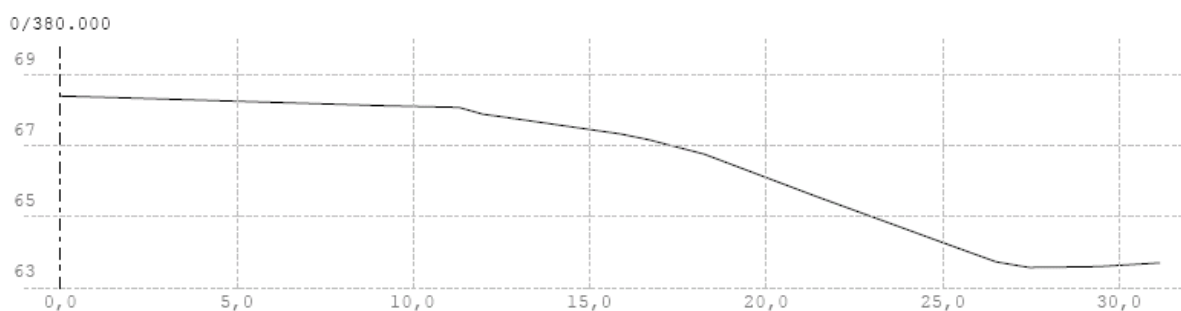
Figur 2.1: Tvärsnitt vid olycksplatsen: 0,0 m= inre asfaltkant, 11m= yttre asfaltkant, 17m= övergång mellan lutning 1:6 och 1:3

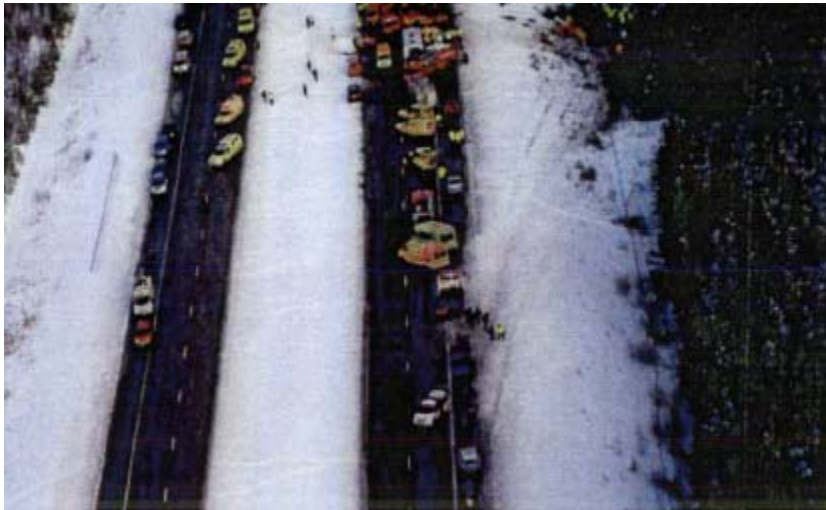
Bussen börjar röra sig i sidled, först åt vänster helt eller delvis in i det vänstra körfältet, för att sedan gå åt höger. Spåren efter bussen på vägrenen tyder på en avkörningsvinkel på cirka 8 grader. Avkörningsvinkeln bygger på inmätta spår i slänten och helikopterfoto, se Figur 2.2.

Figur 2.2: Helikopterfoto över olycksplatsen

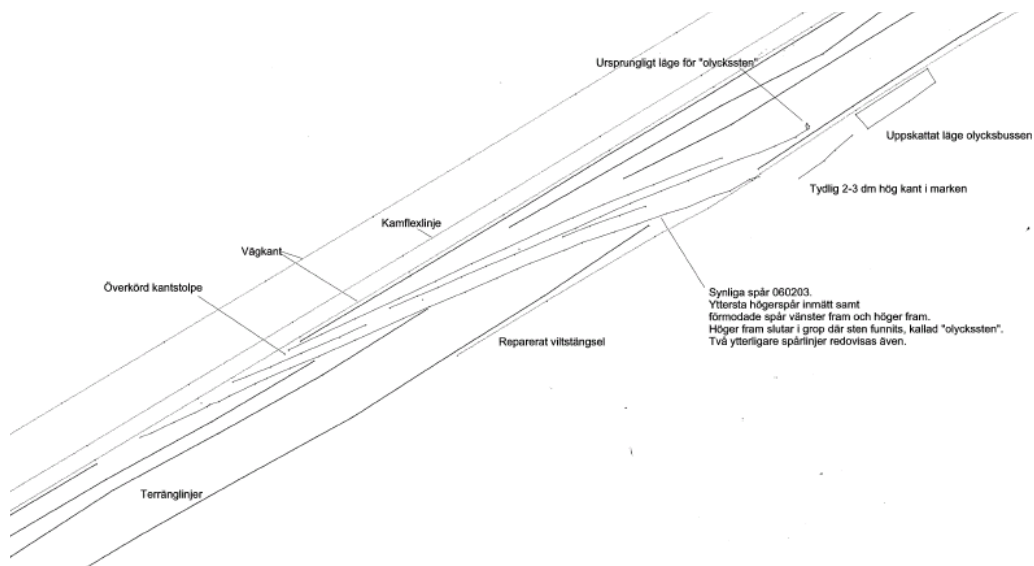
Den lättare framdelen kan ha fått framhjulen att tillfälligt minska fäste samtidigt som den tyngre bakdelen skjuter på både med sin tyngd och av att farthållaren fortfarande är på och drivhjulen fortfarande har fäste. När bussen sedan fortsätter ut i den flacka slänten (1:6) så börjar boggin på grund av sin konstruktion att styra emot vilket resulterar i att bussen inte går rakt fram utan girar något åt vänster. Förändringen är dock inte så stor utan bussen fortsätter ut åt höger från vägen och mot den brantare slänten (1:3). Samtliga hjul har fortfarande markkontakt.

När lutningen ökar åker fordonets bakre del längre ner i slänten än fronten, troligtvis på grund av sin tyngd och förlorat markgrepp. Rörelseenergin gör att bussen fortsätter i ungefär samma riktning som tidigare. Fortfarande behåller alla hjul markkontakt även om vänster framhjul förlorar mer och mer markgrepp.

Då marken planar ut får troligtvis bussens bakdel ökat grepp i sidled vilket resulterar i en motkraft till rörelseenergin. Detta resulterar i att bussen börjar luta över ännu mer åt höger. Att döma av spåren i snön så har vänstersidans hjul lättat från marken ungefär vid den tidpunkt då höger bakhjul når bankfot. Bussen har inte välts.

Figur 2.3: Ritning på uppmätta spår

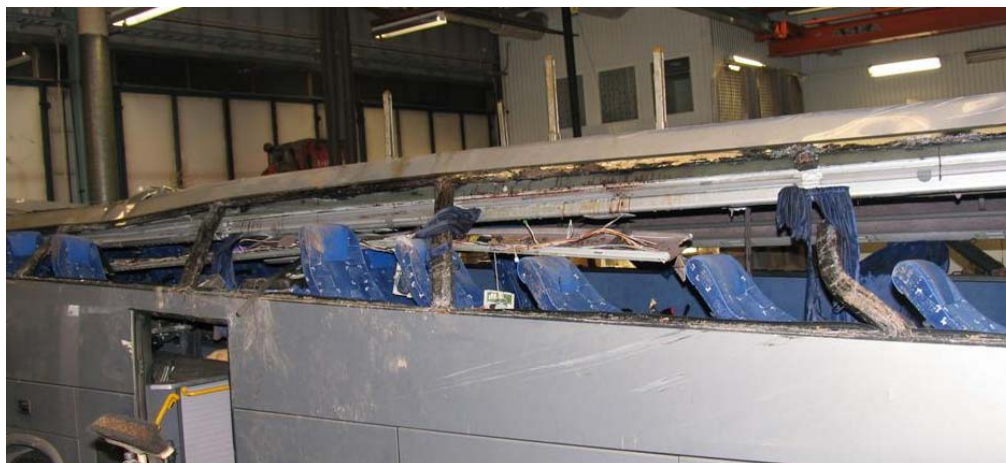
Vänster framhjul förlorar markkontakt. Strax efter börjar även höger framhjul förlora markkontakt. Höger framhjul, har sedan träffat en större sten. Kraften har varit så stor att stenen, nergrävd till 2/3-delar, slagits upp från sitt läge och rullat efter bussen ner mot viltstängslet. Kraften har dock inte varit så stor att framvagnen skadats. Efter kontakten med stenen har kraften, som skulle resultera i att bussen lagt sig på sidan, ökat så pass att bussen nästan omgående slagit runt och lagt sig på taket istället. Skrapmärken och intryckningar på bussens sida är mycket begränsade vilket tyder på att den knappast legat på sida och glidigt, se Figur 2.4.

Figur 2.4: Bilden visar att det finns få skrapmärken på bussens sida

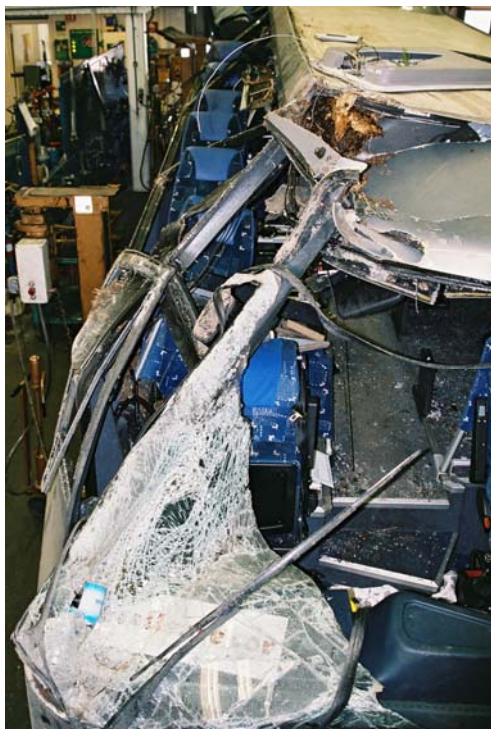
Spår i snön tyder på att bussen inte glidit mer än cirka en busslängd på taket. Främre delen av taket har tryckts in bakåt och resten av taket har kollapsat. En trädstubbe med rötter har ryckts upp och kilats fast mellan taket och främre högra takstolpen. Om trädstubben har haft någon inverkan på omfattningen av takets kollaps har inte fastställts.

Figur 2.5: Bild på bussen framifrån

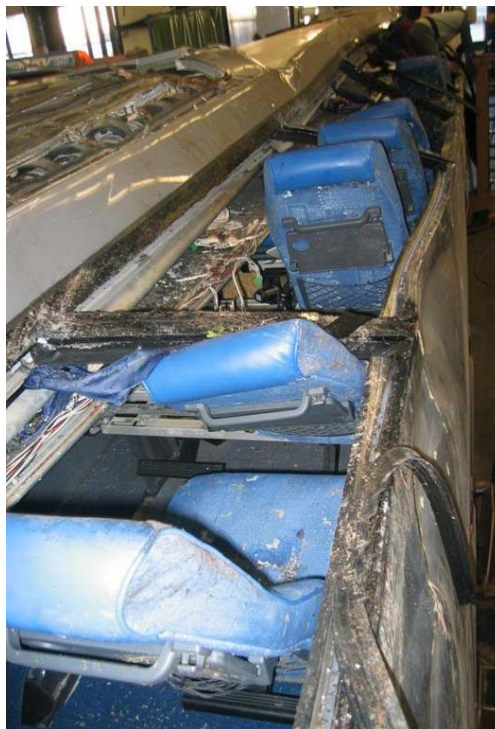
Figur 2.6: Bild på bussen snett bakifrån

Taket har fått en förskjutning bakåt och åt vänster. Taket är något mer intryckt baktill. Eftersom golvet är något högre baktill i bussen så har utrymmet mellan tak och stolar blivit mindre än längre fram.

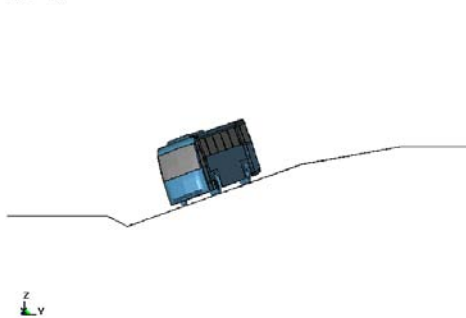
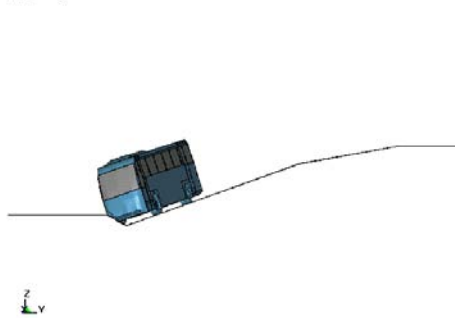
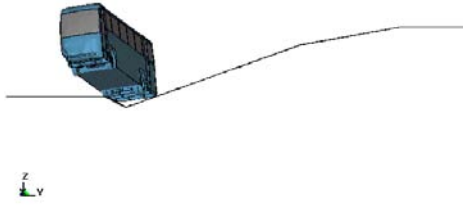
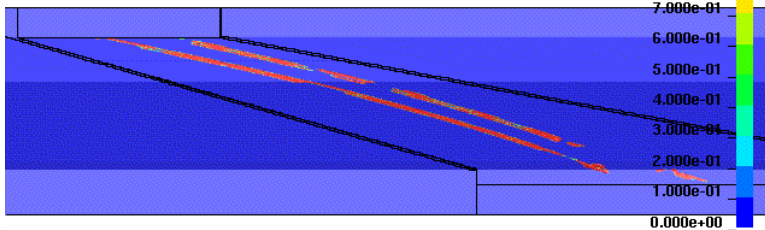
Bussen följer slänten utan tendens att välta, slår hårt i bankdikets ytterslänt och hoppar upp i luften på ett okontrollerat sätt, i simuleringen landar bussen upprätt på marken men osäkerheten är stor beträffande vad som händer under och efter luftfärden. Om simuleringen körts med låg friktion mellan däck och mark hade bussens bakände glidit ner något mer mot slutet.

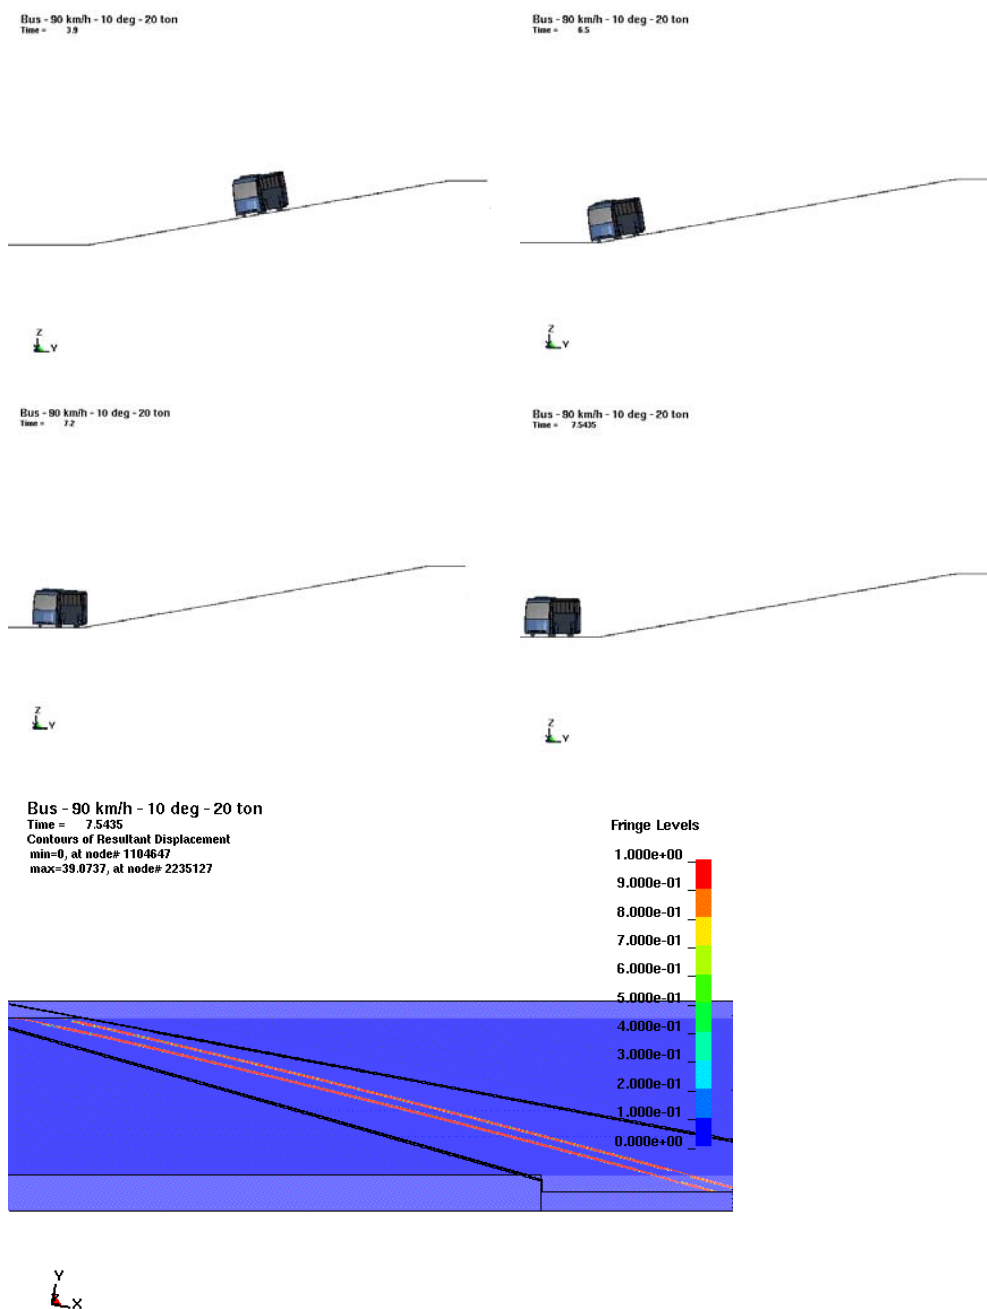
Bussen följer släntytan bra med kontinuerlig markkontakt och kör ut på utanförliggande mark utan hopp. Om marken utanför släntfot varit avsevärt mjukare kanske stabiliteten blivit sämre.
