Sammanställning av djupstudier – underlag till OLA-arbete med Schenker

Titel: Sammanställning av djupstudier, underlag till OLA-arbete med Schenker

Författare: Paulina Holmberg, Vägverket Konsult

Publikation: 2004:96

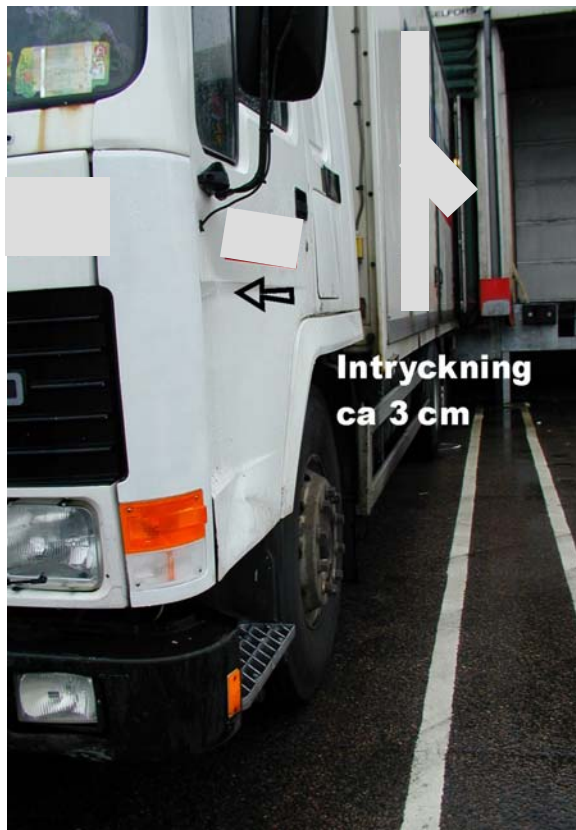
Figur 3 Skador på lastbilen.

Lastbilen närmar sig korsningen och saktar enligt färdskrivarbladet ner till 40 km/tim i korsningen och fortsätter genom korsningen utan att lämna mopeden företräde. Mopedisten kör in i sidan på lastbilen och avlider av skadorna.

Enligt den tekniska undersökningen var mopeden trimmad och kunde köras i en hastighet av 60-70 km/h.

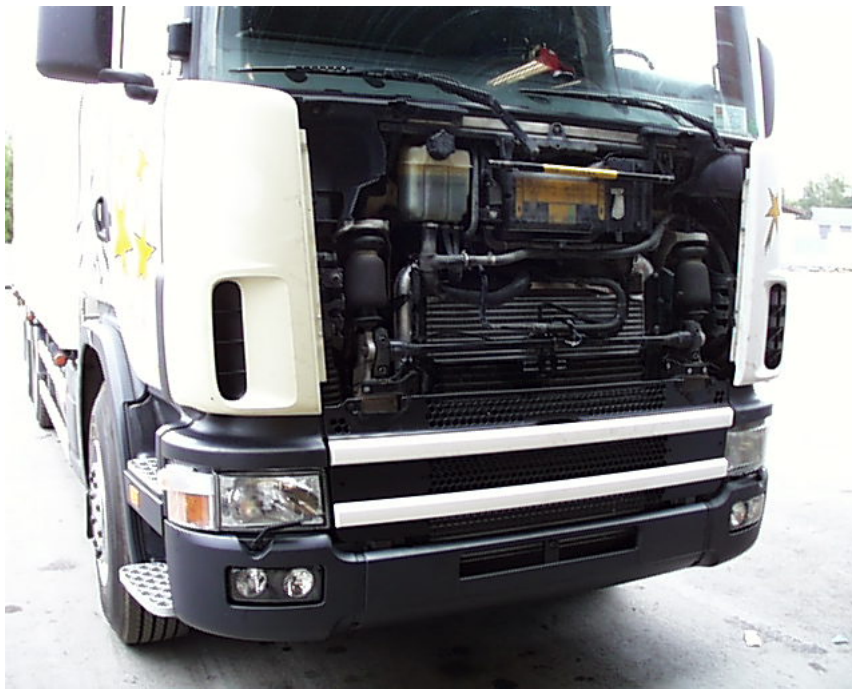
Figur 7 Skador på lastbilen.

Den äldre kvinnliga personbilsföraren kör på en villagata, vägbredden är 5 meter. Föraren närmar sig en korsning där hon avser att svänga vänster, väjningsplikt gäller. Hon påbörjar sin sväng men upptäcker inte den tunga lastbilen, med en medelålders manlig förare, som kommer från vänster. De båda fordonen kolliderar. Vid kollisionen omkommer personbilsföraren.

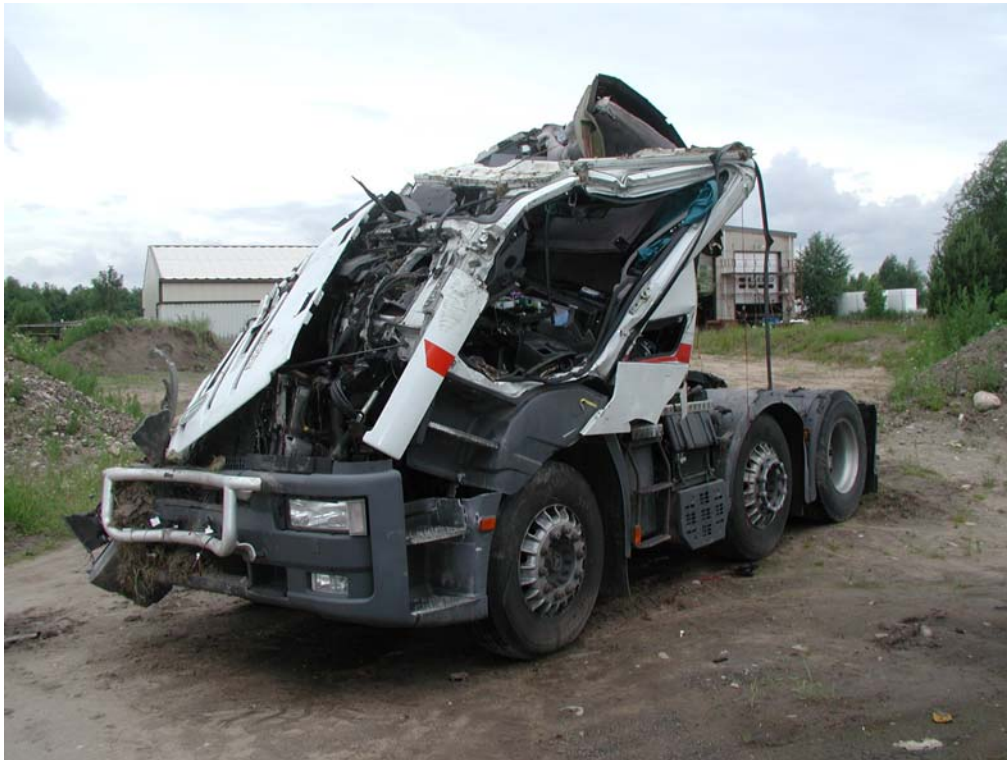
Figur 9 Skador på lastbilen.

En tung lastbil körs av en medelålders man i nordlig riktning på en 13 meter bred Europaväg. Hastighetsbegränsningen är 90 km/h. Vägen går i en svag vänsterkurva. Lastbilen följer inte vägen utan fortsätter rakt fram och snuddar vid ett parkerat fordon, en lätt lastbil, och fortsätter därefter av vägen. Lastbilen landar i slänten och slår emot en drygt 1,5 m hög vägbank, hytten blir kraftligt demolerad. Lastbilsföraren kläms fast och avlider på olycksplatsen.

Föraren har troligtvis somnat. Det är okänt om föraren har godkända kör- och vilotider.

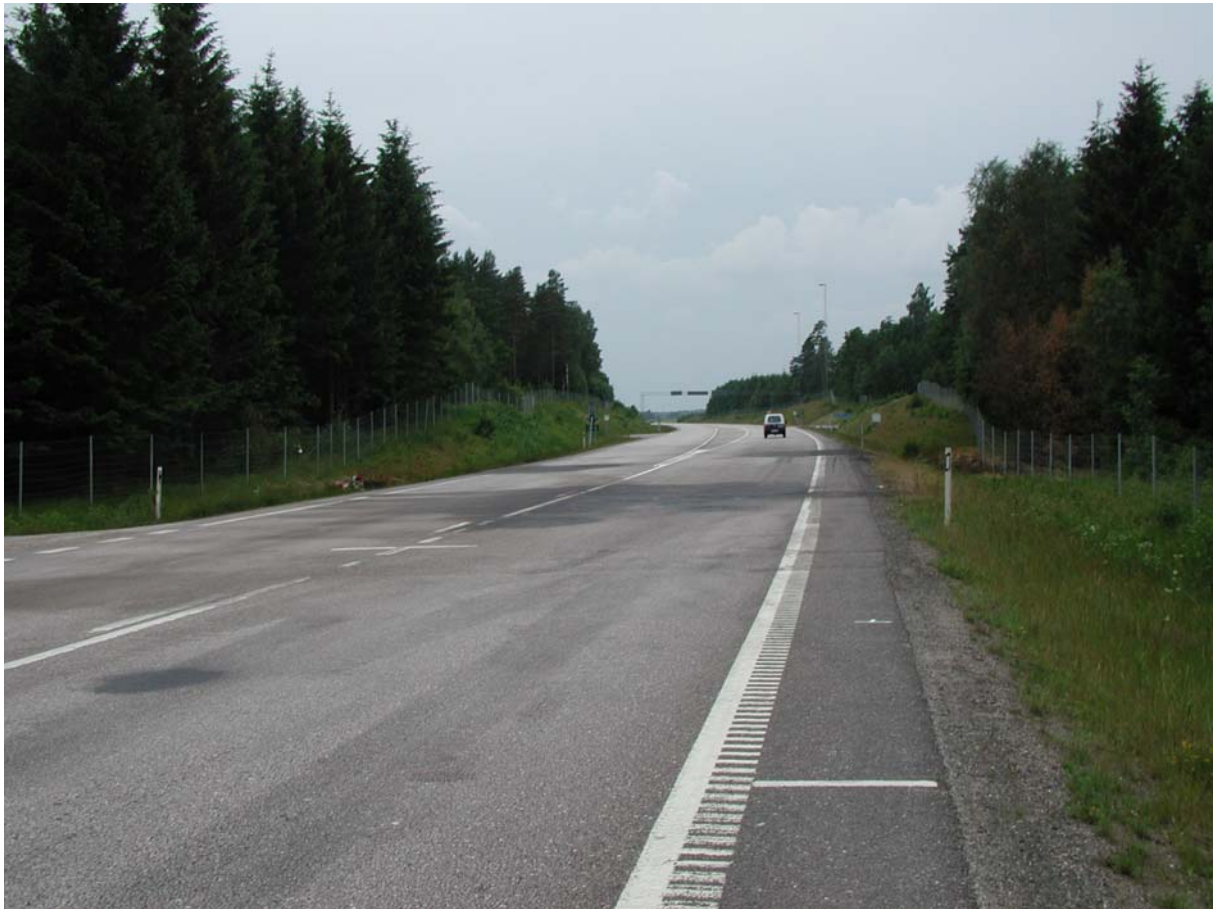
Figur 14 Vägmiljön.

I samma riktning som väglinjemålningsbilen körs en tung lastbil med trailer av en ung man. Av okänd anledning kör lastbilen på målningsbilen bakifrån. Båda fordonen kastas av vägen och fattar eld.

Förare och passagerare i väglinjemålningsbilen tar sig ur fordonet medan chauffören av lastbilen kastas ur fordonet och omkommer på olyckplatsen. Troligtvis är olyckan orsakad av att föraren av lastbilen somnade bakom ratten. Det är inte känt om den omkomne använde bälte.

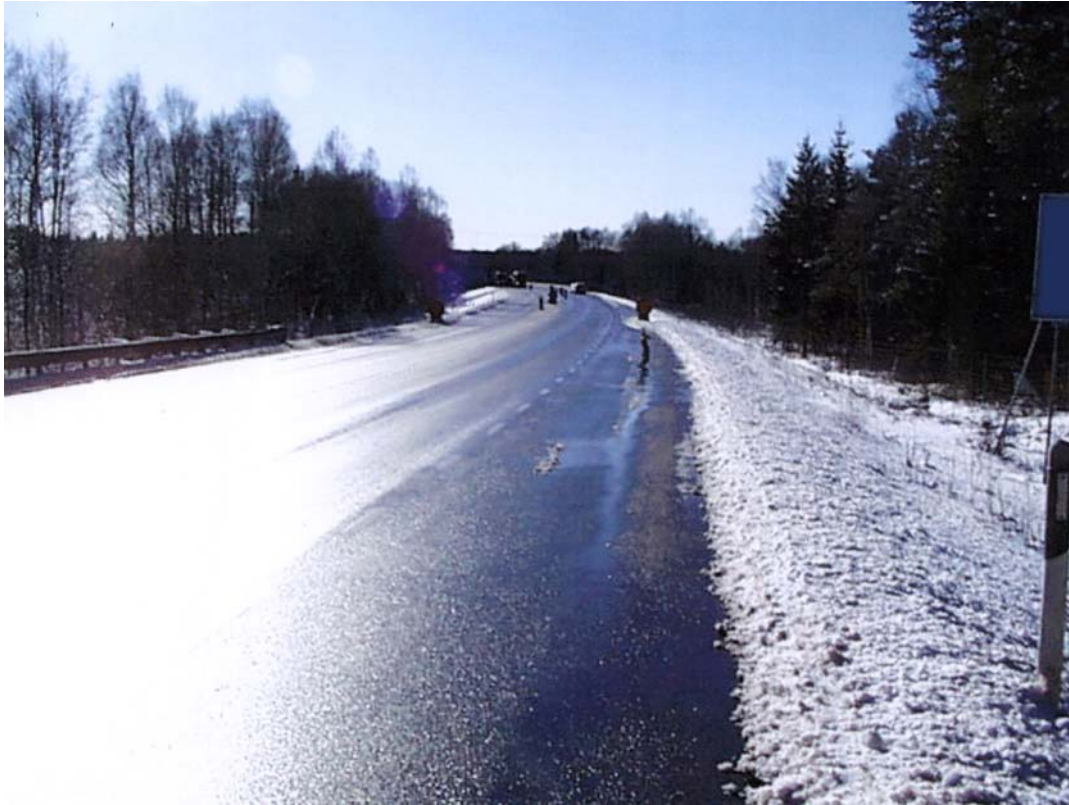
Figur 22 Foto av vägmiljön.

En ung man kör en lastbil med trailer söderut på en 13 meter bred Europaväg. Hastighetsbegränsningen är 90 km/h. I en nedförsbacke med vänsterkurva börjar trailern sladda okontrollerbart med vänster bredsida helt över i mötande körbana. En norrgående lastbil med slöp hinner inte stanna utan kör in i trailern. I lastbilen finns föraren som är en medelålders man och en ung passagerare. Båda omkommer på platsen. Föraren av lastbilen med trailern skadas svårt.

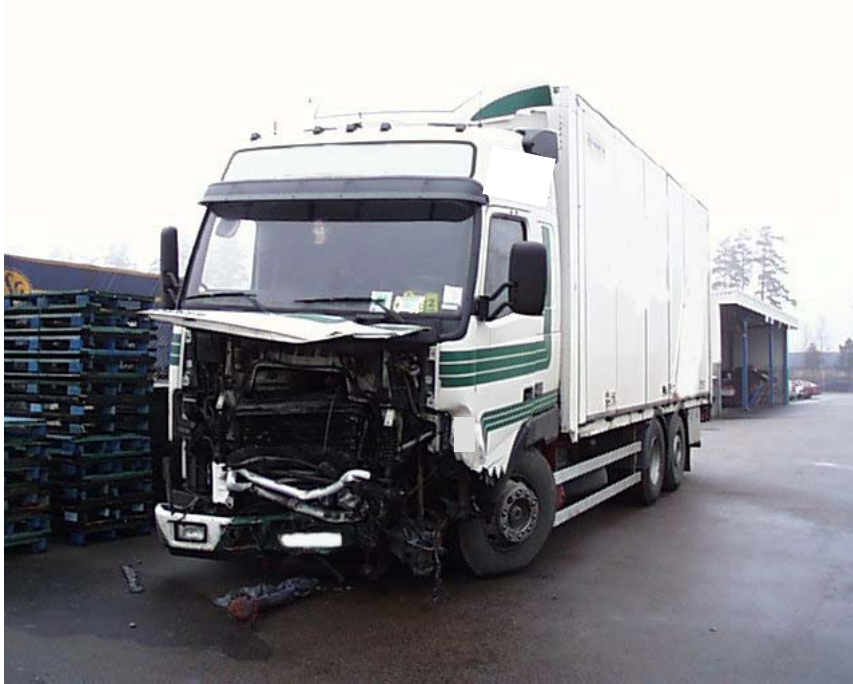
Figur 24 Skador på lastbilen.

En personbil med en medelålders manlig förare färdas på en 9 meter bred riksväg med hastighetsbegränsningen 90 km/h. Personbilen kommer av okänd anledning över i mötande körfält och kolliderar med en tung lastbil (lastbilen körs av en ung man). Kollisionen blir mycket kraftig. Personbilen släpas framför lastbilen i cirka 80 meter innan fordonen stannar. Personbilen trycks ihop 2,3 meter.

Ingen teknisk underökning på lastbilen är genomförd. Men lasten bestående av en plåtrulle förankrad med spännband ramlade av släpet. Spännbanden på båda sidor slets av och framstammen på släpet slets bort.
