RAPPORT

Dokumentation

– Restaurering av personvagn Co13 2832

Sveriges Järnvägsmuseum 2015-05-11

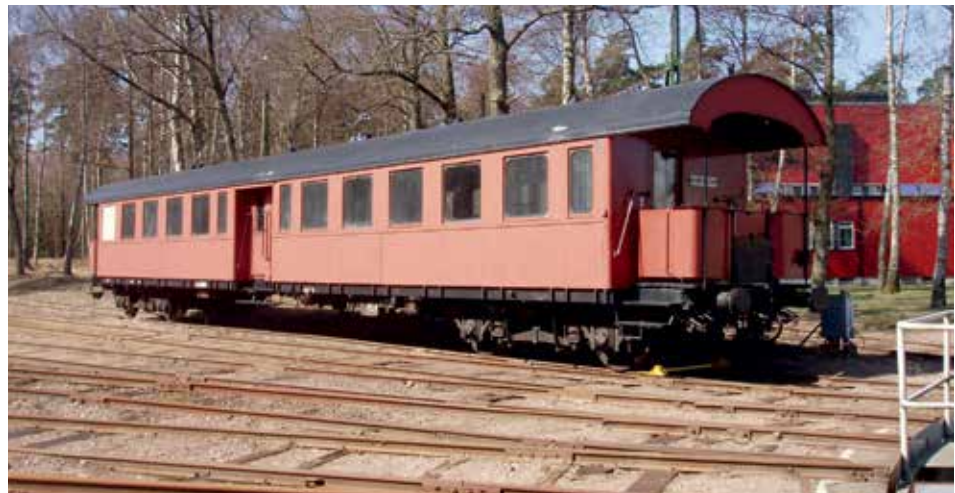
Personvagnen Co13 2832 innan restaurering.

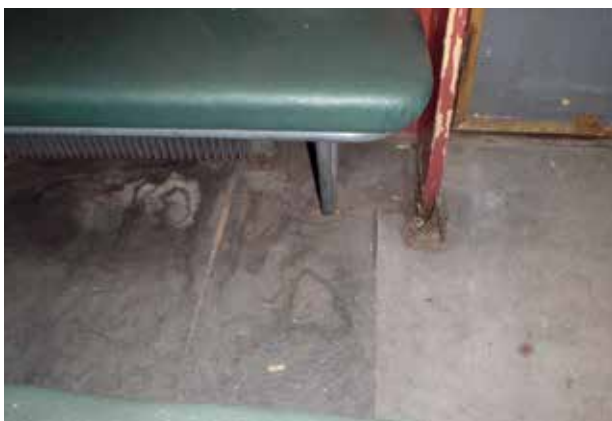
Skador på en av golvmattorna innan restaureringen.

Innanför dörrarna vid de båda gavlarna har golvbrädor och masonit under golvmattan bytts ut på grund av rötskador. I tre av kupéerna har golvmattorna bytts ut på grund av stora skador. De nya mattorna är linoleummattor. Där det var möjligt att behålla den ursprungliga linoleummattan har så gjorts och lagningar kunde göras med återanvända delar av mattor från de ytor där de byttes ut. Golvmattorna har slipats och rengjorts och därefter behandlats med vax.

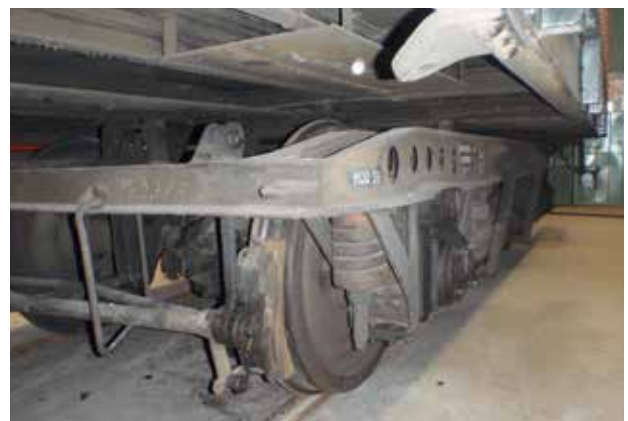
Boggierna var i behov av ny ytbehandling och vissa detaljer var skadade. Bromssystemet och elsystemet var i behov av en översyn. Handledare saknades utvändigt. Märkning och skyltning behövdes ses över både in- och utvändigt.

Boggierna innan åtgärder.

Boggierna demonterades och blästrades. Visuell okulärbesiktning gjordes av sprickor. Hjulaxlarna byttes ut och enskilda detaljer reparerades. Boggierna målades med järnmönja två gånger och därefter med svart lackfärg (syntet) i kulören SJ Svart 24 i två lager.

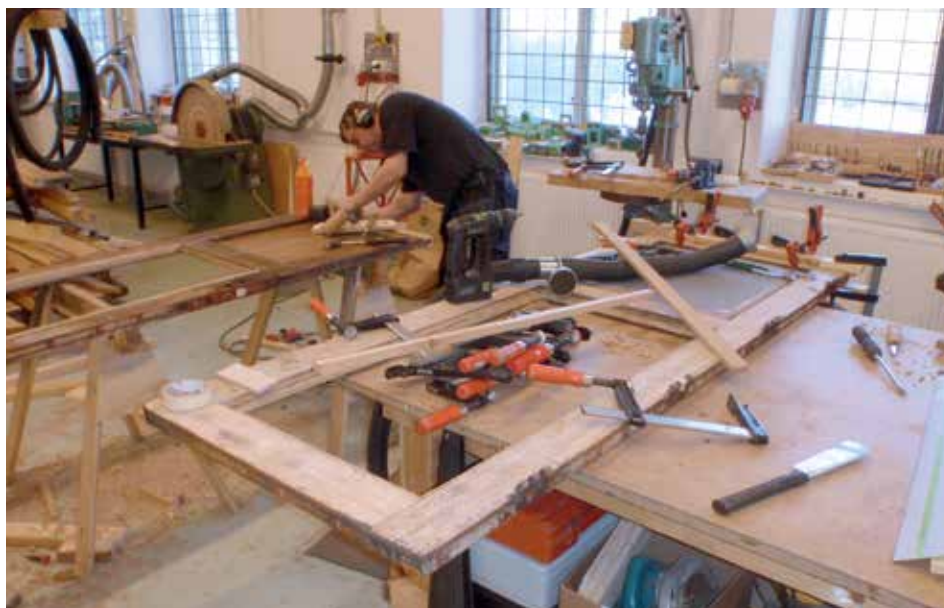
Dörrarna lagas av Stefan Carlsson.

Dörrarna demonterades helt och lagades. Det gjordes en del trätekniska lagningar och träytorna behandlades med två strykningar med järnoxid. Samtliga järn- och ståldetaljer rengjordes och behandlades invändigt med två strykningar med blymönja. Mellan trästommen och plåtbeklädnaden har ny lumpapp spikats fast. Plåtbeklädnaden till samtliga dörrblad har nytillverkats och ytbehandlats på insidan med två lager blymönja. Utsidan av dörrarna har grundats med två strykningar med järnmönja och därefter monterats på ekstommen med förskruvning samt låsning av skruv med svetsning. Förskruvningen har i och påspacklats med polyesterspackel. Hela plåtytan på dörrarna har slipats, sprutspacklats med polyesterspackel, slipats igen och därefter grundats två gånger med järnmönja innan färdigstrykning med syntetisk oljelackfärg. Dörrarna har försetts med nytt glas delvis och nya mässingslister.

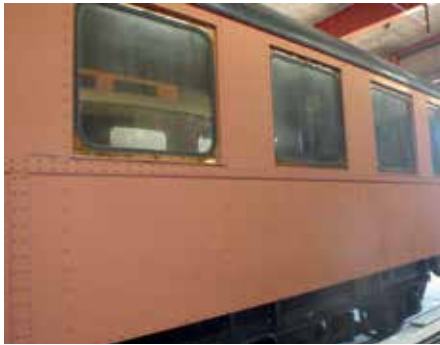
Sidofönster innan byte.

Hel renskrapning och lagning har gjorts av samtliga tryckramar som sitter innanför fönsterbågarna. Nytillverkningen av vagnens 25 sidofönsterbågar i teak har gjorts med hög kvalitet i alla detaljer, efter originalritningarna. Så kallat kulturglas har använts i de nytillverkade fönsterbågarna. Restaurering kunde däremot göras av fyra originalfönster i vagnens mittdörrar, samt ett fönster till toaletten. Dessa fönsterbågar har skrapats och skador i trä har lagats. Glasen har plockats ur och kittats om med infärgat linoljekitt utvändigt och fästs med trälistor på insidan, lika det ursprungliga utförandet. Kittfalsen har behandlats med olja och schellack innan tryckkittet lagts på plats.

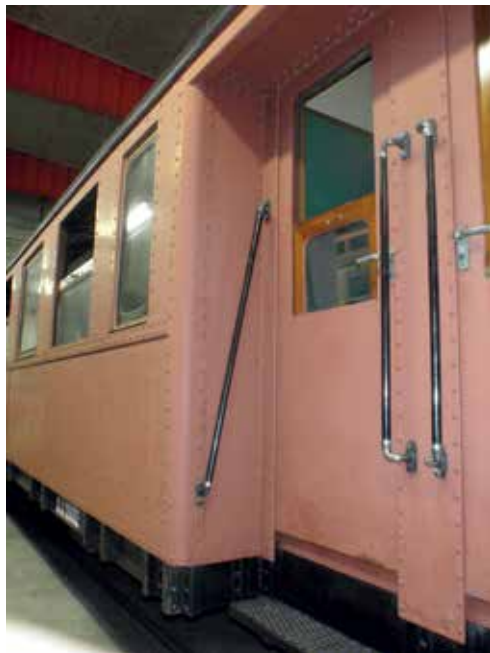
Ledstänger innan utbyte.

Alla handledare utvändigt har rekonstruerats och målats efter gammalt prov. Istället för den ursprungliga bakeliten, som inte gått att få tag på, har infärgade pvc-plaströr använts. De är infärgade med pigmenterad lasyr och fernissade.
