Vägverket

Uttrar och vägar

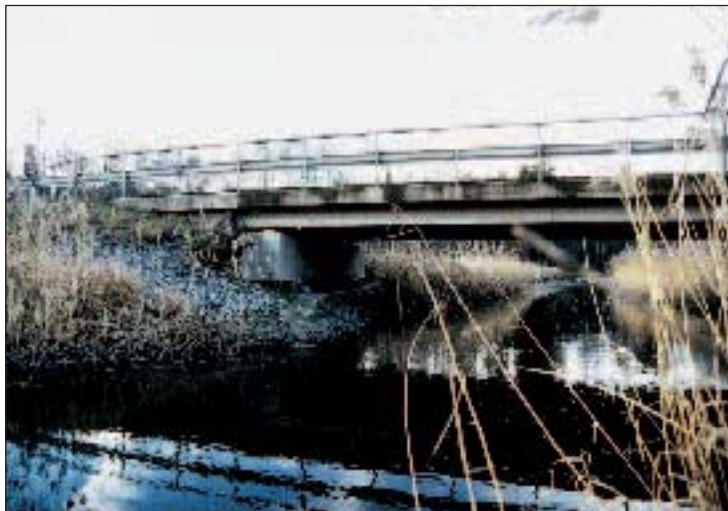
Bron över Harbroholmsån på riksväg 76 i Uppland var tidigare en stor fara för passerande uttrar. En konstgjord strand av singel och betongfundament har förändrat detta i hög grad. Numera utgör passagen en av de bättre i Uppland när det gäller möjligheten att hitta utterspår och -spillning. Idag har området uttrar ingen orsak att ta sig upp på vägbanan.

- ❑ Anlägg i första hand en torr strand alternativt en fast hylla av i första hand betong eller ett antal stora stenar under brovalvet. Det är i så fall viktigt att stenarna sticker upp över vattenytan även vid högvatten.
