Utformning av slänter och räcken med hänsyn till bussars säkerhet

Utgivningsdatum: 2007-01-26

Utgivare: Ssau

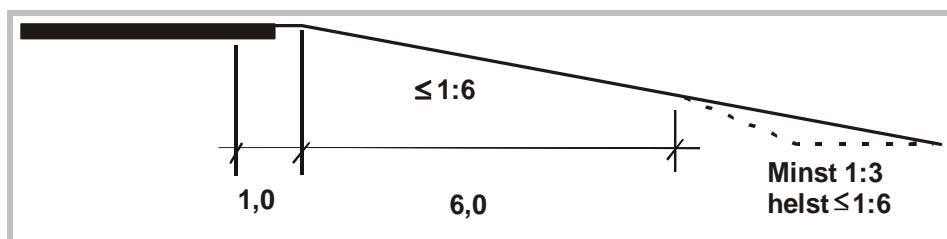
Inledningsvis ska poängteras att utformningen av den aktuella vägen gjordes med bakgrund av de regler som fanns i dåtidens gällande dokument, VU94. Utformningen såg ut enligt figur 3.1. Kommenteras kan att det poängterades att man helst skulle använda sig av 1:6.

Figur 3.1: Exempel på släntutformningar typ A på bank i VU94-S1

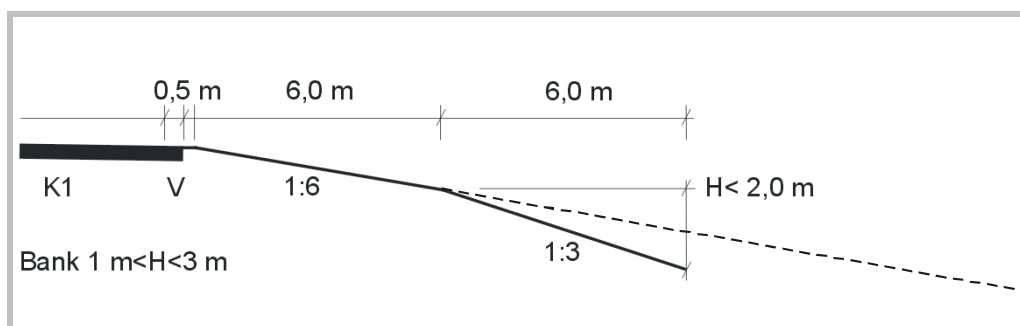
Utformningen ändrades i nuvarande gällande dokument VGU (utgiven 2004), där en maximal bankhöjd anges som kriterium då räcke ska användas, se figur 3.2. Maximal bankhöjd i VGU är 3 m. Slänten kan också ha genomgående lutning 1:6, streckad linje. Detta medför att ett betydligt större vägområde krävs.

Figur 3.2: Exempel på släntutformningar typ A på bank i VGU

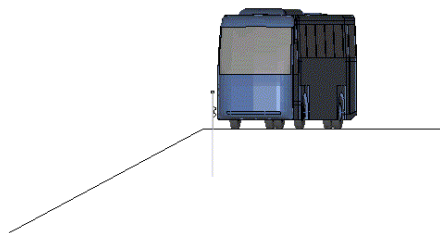
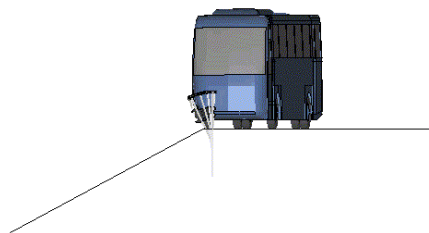
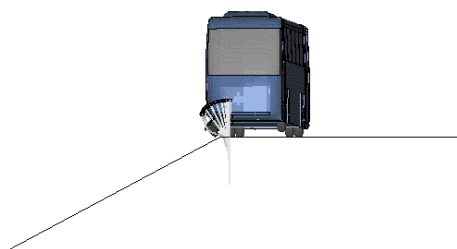
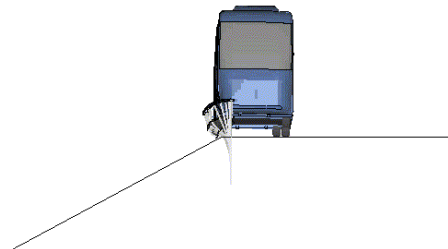
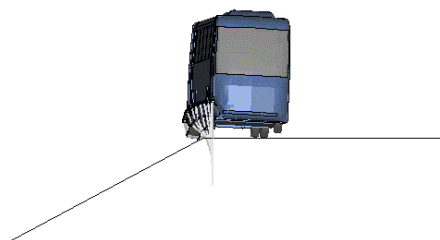
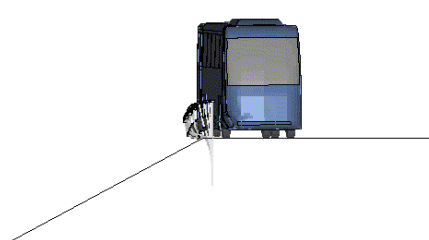
Bussen fångas av räcket på ett kontrollerat sätt.

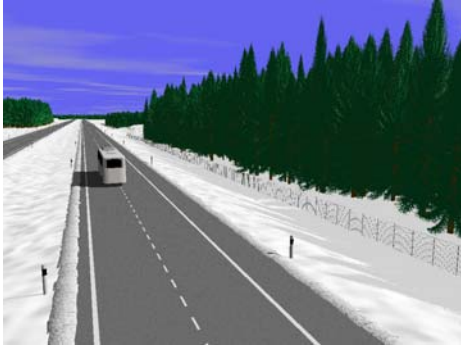
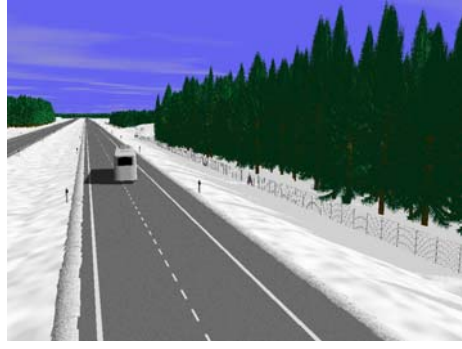
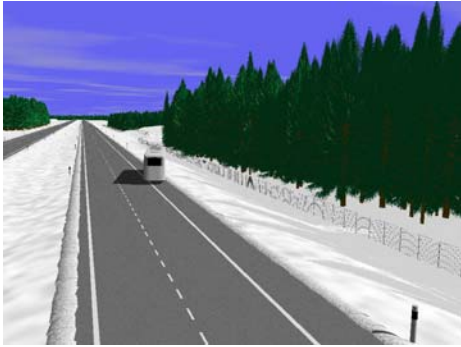
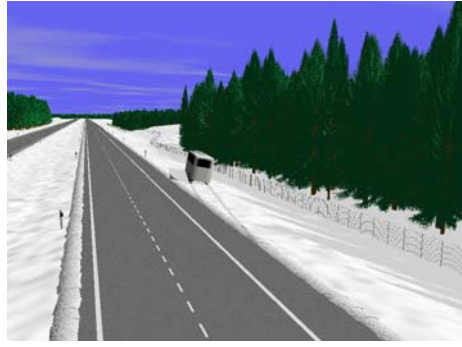
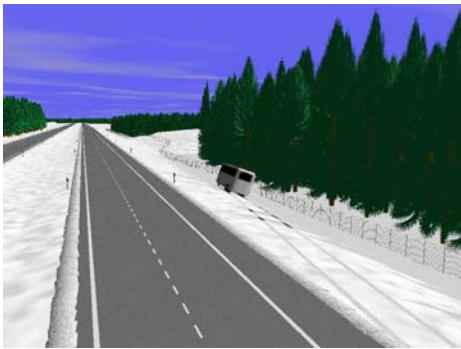
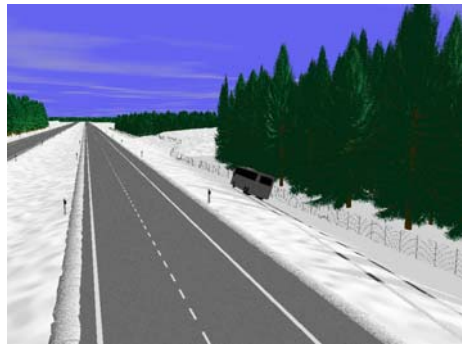
Visualisering

Den framtagna visualiseringen visar antaget olycksförlopp utgående från känd kunskap i form av väg, terräng och fordon.

Avkörningsvinkeln vid passage av vägbankant har satts till 9,5 grader.

Vid bussens körning i slänten har för de första hundra meterna antagits en jämn hastighetsminskning motsvarande 1 m/s^2 , därefter jämn hastighet tills bussen ligger på sida och därefter hastighetsminskning till noll.
