Sammanställning av djupstudier – underlag till OLA-arbete med Schenker

Titel: Sammanställning av djupstudier, underlag till OLA-arbete med Schenker

Författare: Paulina Holmberg, Vägverket Konsult

Publikation: 2004:96

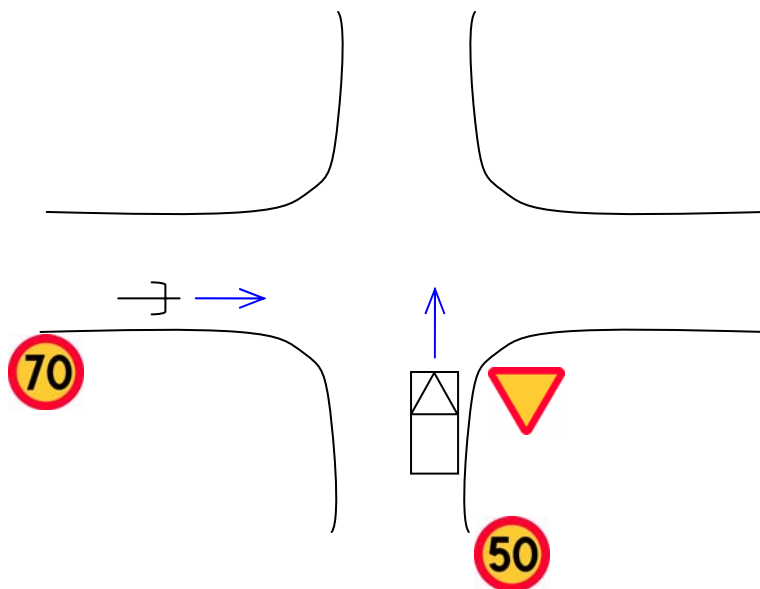
Figur 4 Skiss över fordonens placering strax innan olyckan.

Lastbilen närmar sig korsningen och saktar enligt färdskrivarbladet ner till 40 km/tim i korsningen och fortsätter genom korsningen utan att lämna mopeden företräde. Mopedisten kör in i sidan på lastbilen och avlider av skadorna.

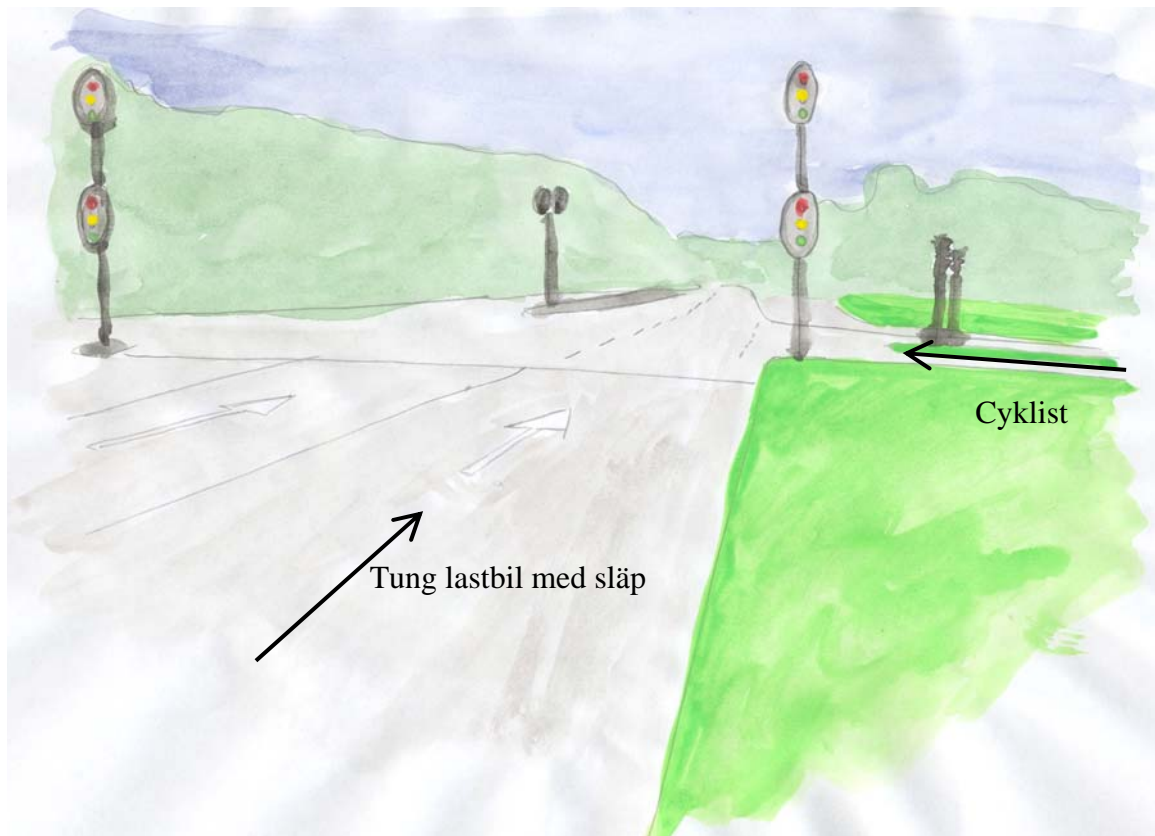
Figur 27 Skiss över fordonens placering strax före olyckan.

Strax innan korsningen ändras hastighetsbegränsningen från 70 km/h till 50 km/h. Färdskrivaren visar att lastbilens hastighet innan olyckan var 80 km/h.

Cyklisten åkte mot rött ljus.

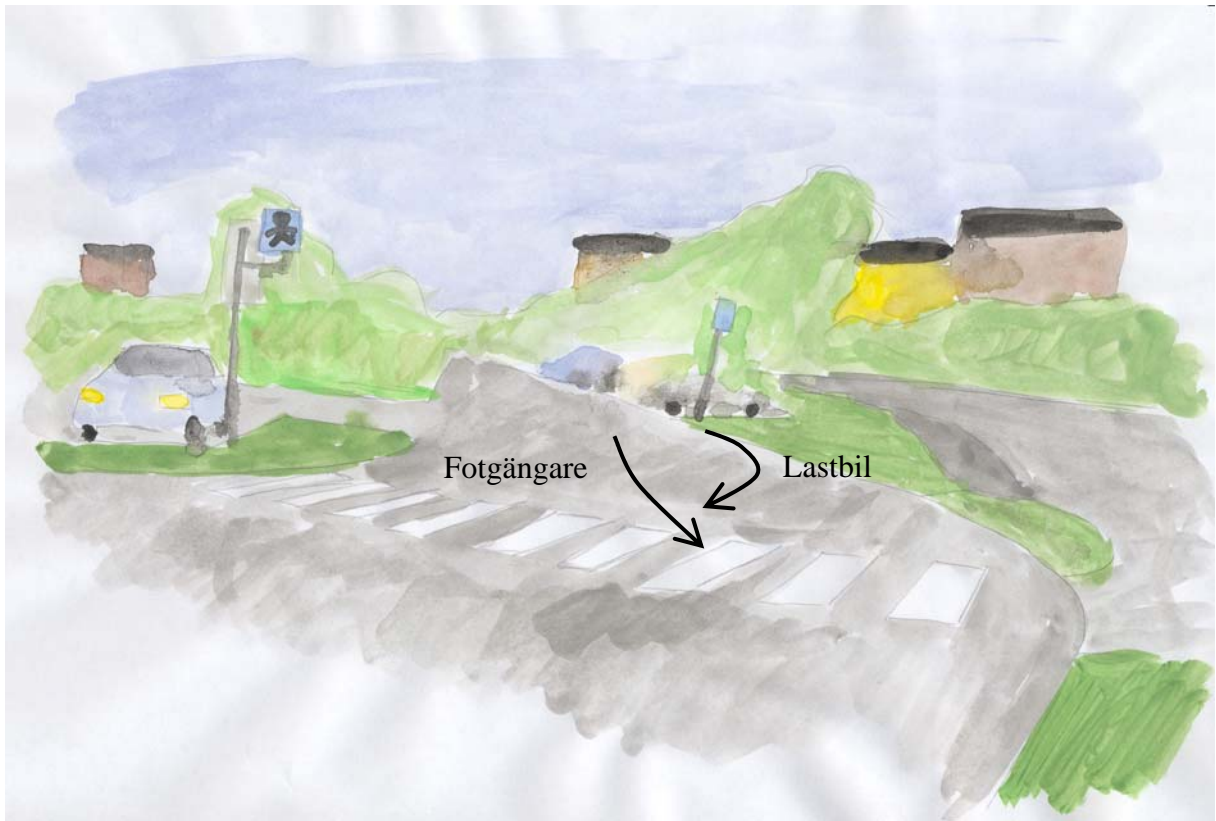
Figur 29 Skiss över trafikanternas placering strax före olyckan.

En tung lastbil står uppställd på vänstersida mot färdriktningen strax före ett övergångsställe inne på en infartsväg till en parkeringsplats. En äldre kvinna kommer gående på infartsvägen i samma riktning som lastbilen på lastbilens högra sida. Lastbilen rullar igång och svänger ut till höger. Kvinnan försöker springa framför lastbilen för att hinna undan. Föraren upptäcker inte kvinnan utan han kör på kvinnan som släpas med en bit. Kvinnan omkommer. Föraren avviker från platsen utan att ge sig till känna, han identifieras senare genom vittnen och lastbilen binds till olyckan genom DNA-analys.
